# Estudio diagnóstico de la Iglesia del Sagrado Corazón de Jesús

Máster en Gestión de la Edificación  
Proyecto Fin de Máster

Universidad de Alicante

# ESTUDIO DIAGNÓSTICO DE LA IGLESIA DEL SAGRADO CORAZÓN DE JESÚS EN ELCHE.

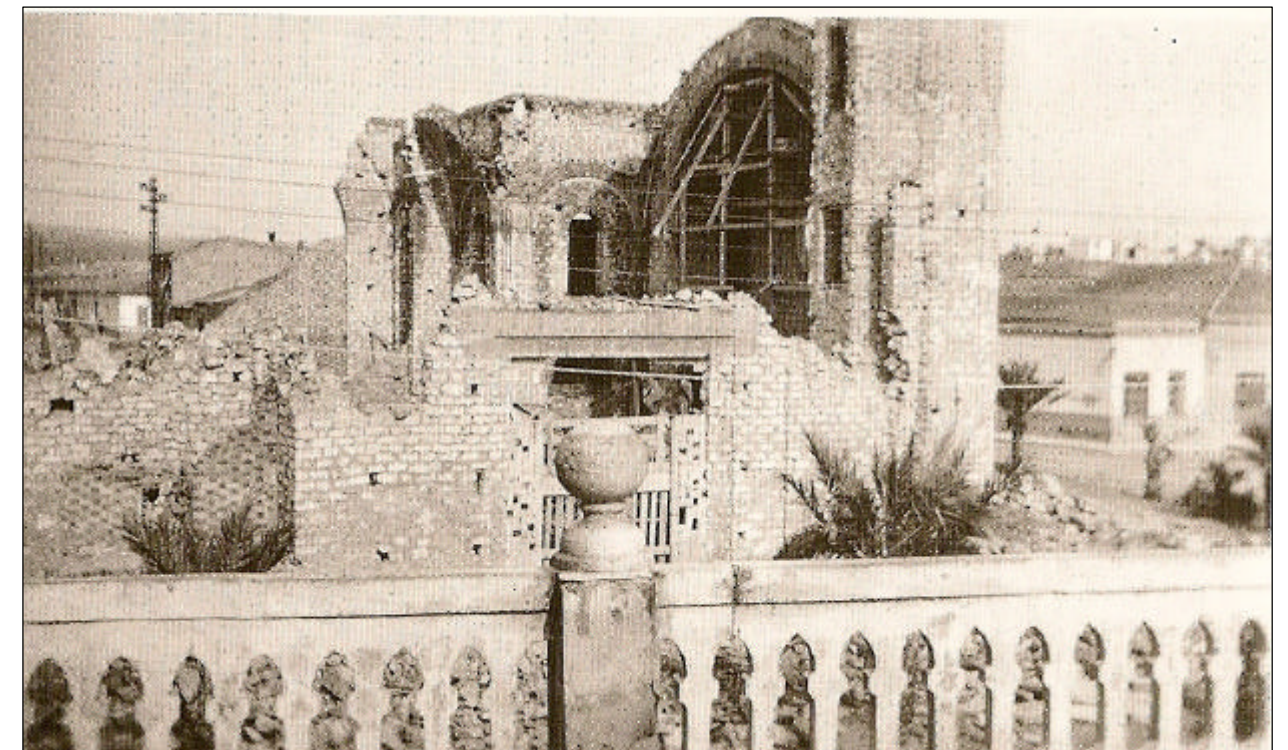
Figura 18: Derrumbe de parte de la Iglesia<sup>30</sup>

Este colapso estructural no tuvo consecuencias funestas para los trabajadores, pero si un derrumbamiento importante que conllevó prácticamente tener que iniciar la construcción desde el inicio.

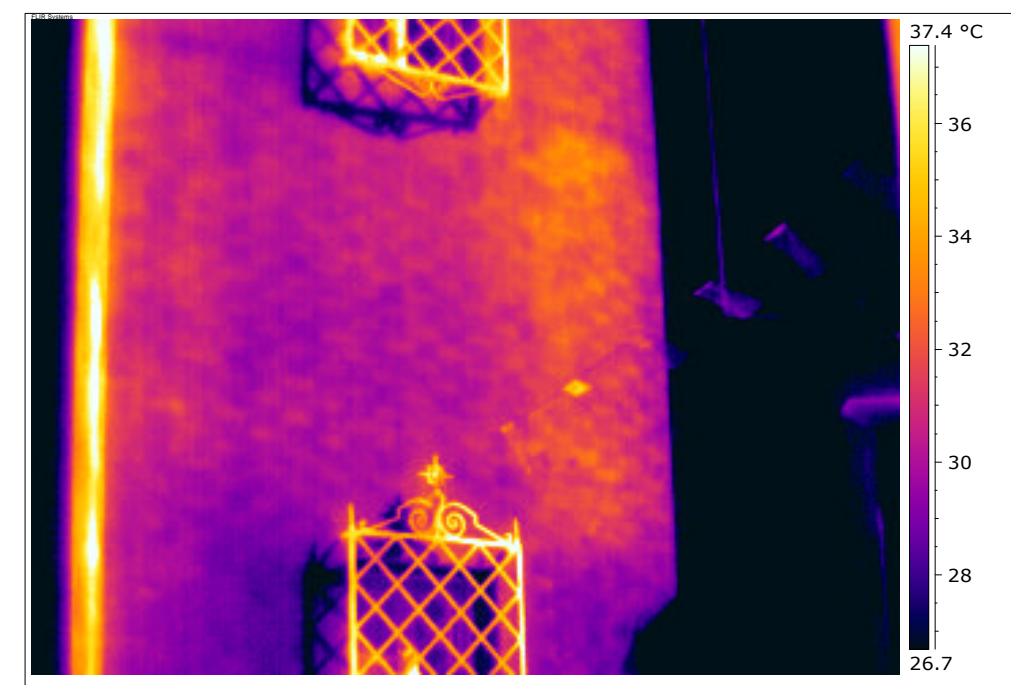
Imagen vista con la cámara termográfica.

La mancha fría en la parte inferior del muro, denota la existencia de una importante presencia de humedad por capilaridad en este muro de cerramiento. El gradiente térmico mostrado, también representa un gradiente de humedad.

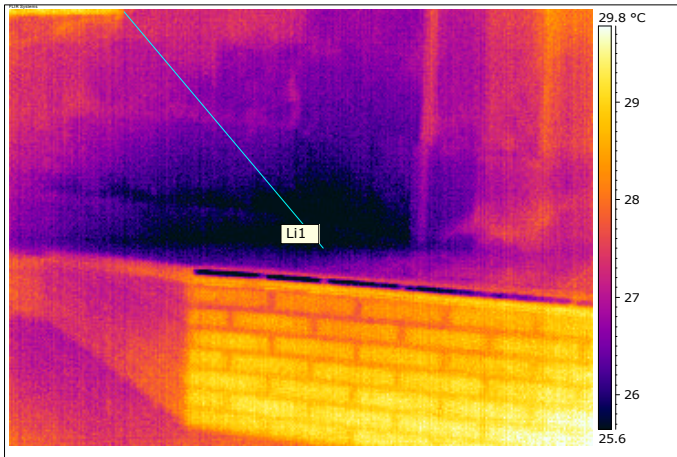
En la termografía se aprecia el color oscuro, corroborando la existencia de humedad por ascensión capilar. En esta misma zona se ha aplicado el humidímetro dando un 60% de humedad.

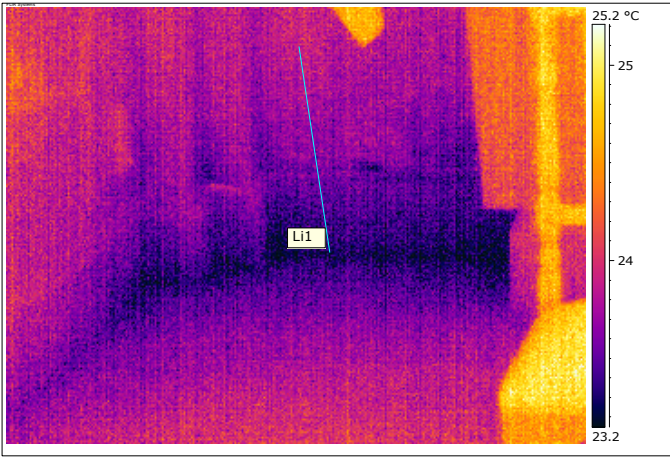
Se puede observar que la humedad de capilaridad persiste en forma más denotada en los rincones donde la influencia de la ventilación es menor.

En la termografía se aprecia el color oscuro del rincón, corroborando la existencia de humedad por ascensión capilar.

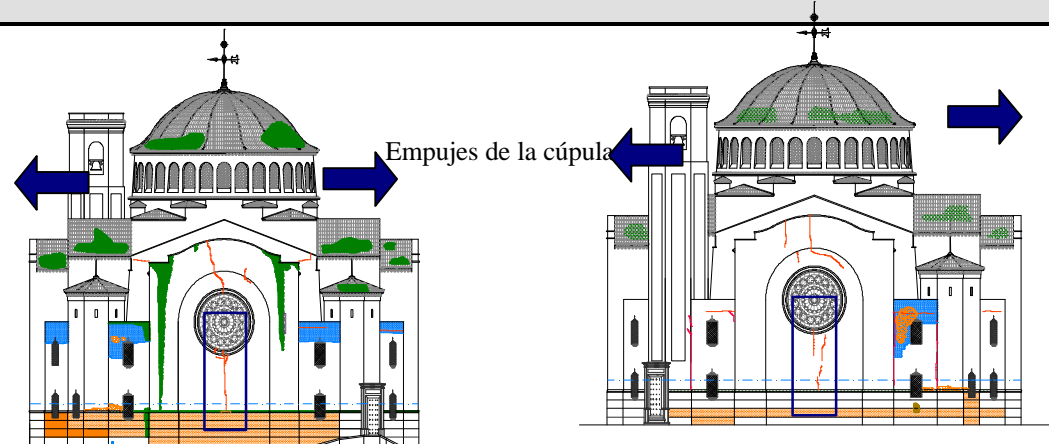
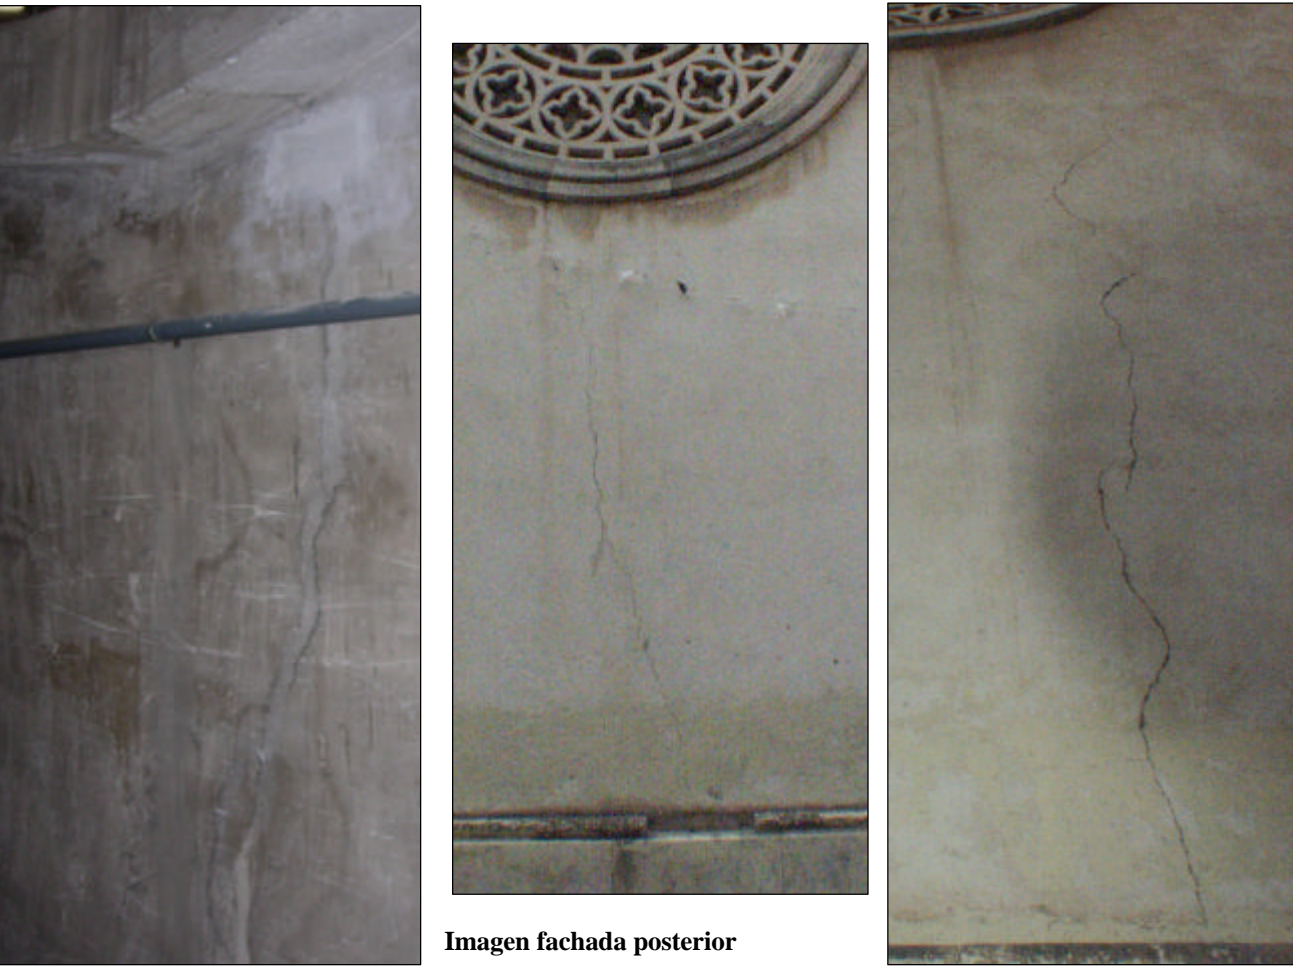
LESIÓN POR MOVIMIENTO		FICHA DE LESIONES: GRIETAS POR EMPUJES.		M/01
<p><b>ELEMENTO:</b></p> <p>Cerramientos exteriores realizados con fábrica de mampostería de 38 cm de espesor. El zócalo es de aplacado de piedra caliza.</p>

<p><b>ANTECEDENTES:</b></p> <p>Las grietas aparecieron hace décadas. La parte superior del edificio carece de zunchado perimetral y recibe elevados empujes de la cúpula central de gran diámetro.</p>

<p><b>DESCRIPCIÓN:</b></p> <p>En cada una de las fachadas laterales así como en la posterior aparecen grietas sensiblemente verticales en la zona central. Son grietas pasantes que cortan toda la fábrica (como se puede apreciar en las imágenes adjuntas), son coplanares y su espesor medio es de 3-4 mm.. Dichas discontinuidades nacen aproximadamente a 1,60 metros del suelo (por encima del zócalo) llegando hasta los rosetones, y continuando por la parte superior de los mismos. Una de estas grietas (la que afecta a la fachada norte) continúa por el techo de la sacristía afectando al muro a la fábrica que separa la sacristía de la nave central.</p>

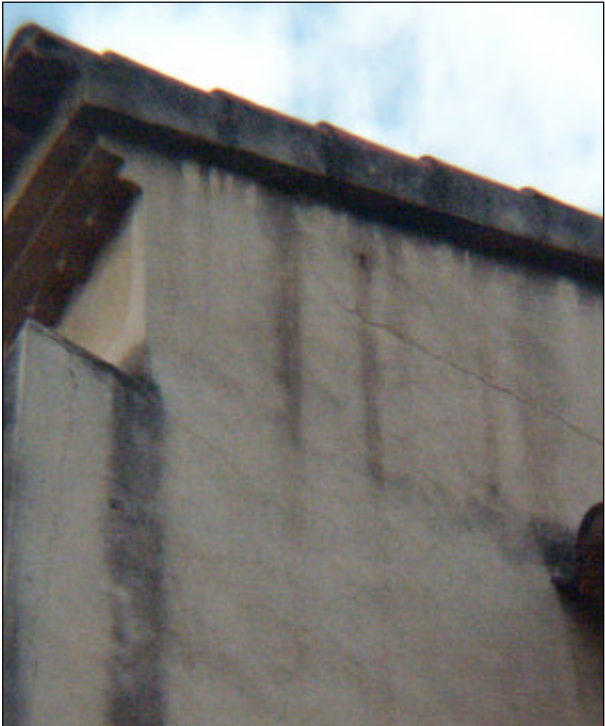
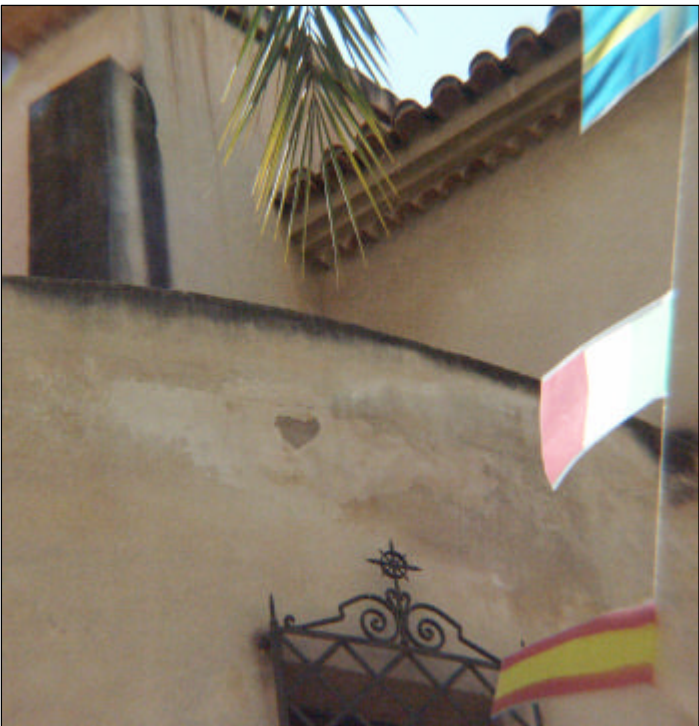
LESIÓN POR MOVIMIENTO	FICHA DE LESIONES: <b>GRIETA POR DILATACIÓN DE CUBIERTA</b> M/02	
<b>ELEMENTO:</b>  Cubierta inclinada resuelta con teja cerámica curva sobre tablero cerámico apoyado en tabiques sobre bóveda de ladrillo, y cubierta plana transitable con baldosín catalán.		
<b>ANTECEDENTES:</b>  Las cubiertas carecen de juntas de dilatación perimetral. Las tejas cerámicas y los baldosines cerámicos son de color rojo oscuro sufriendo fuertes dilataciones en épocas estivales.		
<b>DESCRIPCIÓN:</b>  Aparecen grietas horizontales no coplanares en los paramentos verticales correspondiendo con el encuentro con las cubiertas (figura 1). También se aprecian estas grietas en los antepechos (figura 2)	<div>

</div>	
<b>CAUSA-DIAGNÓSTICO:</b>  Se han producido dilataciones en las cubiertas inclinadas así como en las cubiertas planas generando grietas en las zonas de unión con las partes más rígidas y que no han sufrido esas dilataciones, como son los apoyos de los tableros en las cubiertas inclinadas y forjado en cubierta plana.

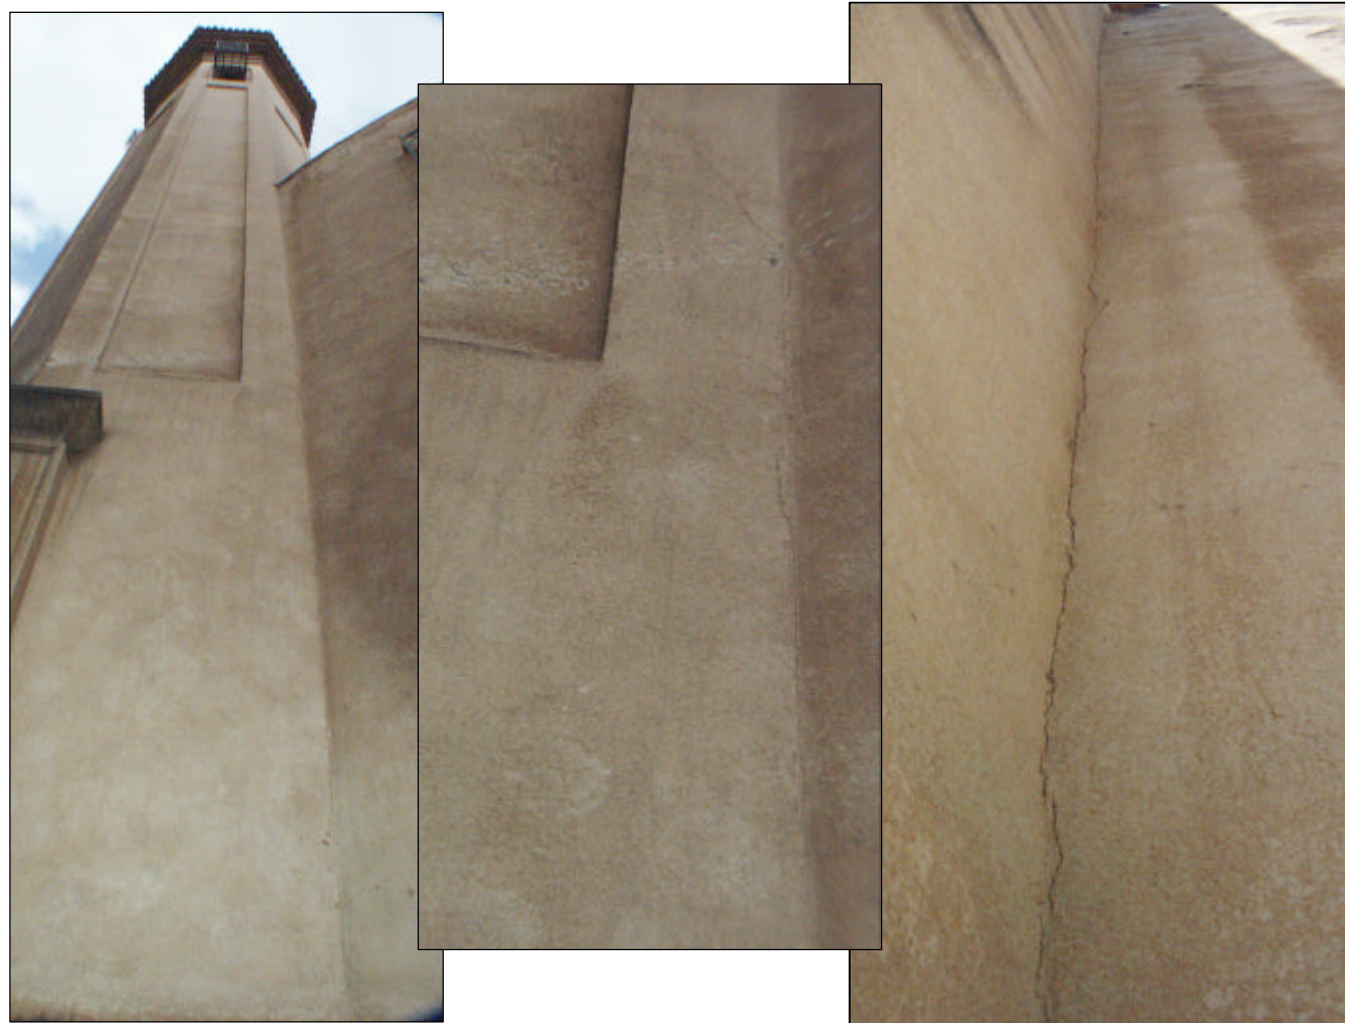
LESIÓN POR MOVIMIENTO	FICHA DE LESIONES: GRIETA ENTRE CUERPOS ADOSADOS		M/03
<p><b>ELEMENTO:</b></p> <p>Cerramientos exteriores de planta recta formados por fábricas de mampostería revestida y cerramientos curvos formados por fábricas de ladrillo cerámico hueco revestidas.</p>			
<p><b>ANTECEDENTES:</b></p> <p>Los cuerpos que conforman las fachadas no presentan traba entre ellos.</p>			
<p><b>DESCRIPCIÓN:</b></p> <p>Aparecen grietas verticales en los encuentros entre la torre-campanario y los cuerpos anexos a ella. También se aprecian grietas entre los cuerpos de planta recta y los de trazado curvo. Las grietas poseen un espesor medio de 2 mm. Sólo se encuentran en el exterior salvo en la zona izquierda de la torre-campanario, donde aparece una grieta pasante a la altura del hueco de la primera planta. Aparentemente estos movimientos están paralizados en el tiempo.</p>

<p><b>CAUSA-DIAGNÓSTICO:</b></p> <p>Se han producido grietas marcando las juntas entre elementos constructivos diferentes. La torre además transmite una mayor tensión de trabajo al terreno por lo que se ha podido producir un pequeño asiento diferencial con los cuerpos anexos, manifestándose en la separación de los elementos.</p>

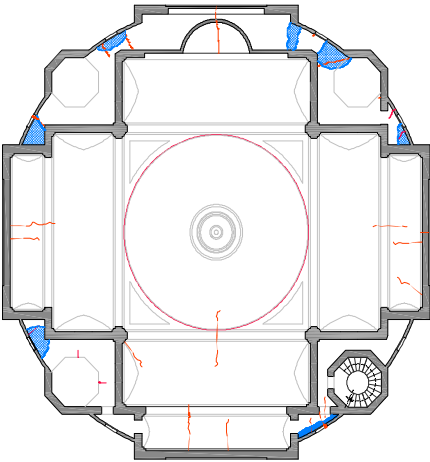
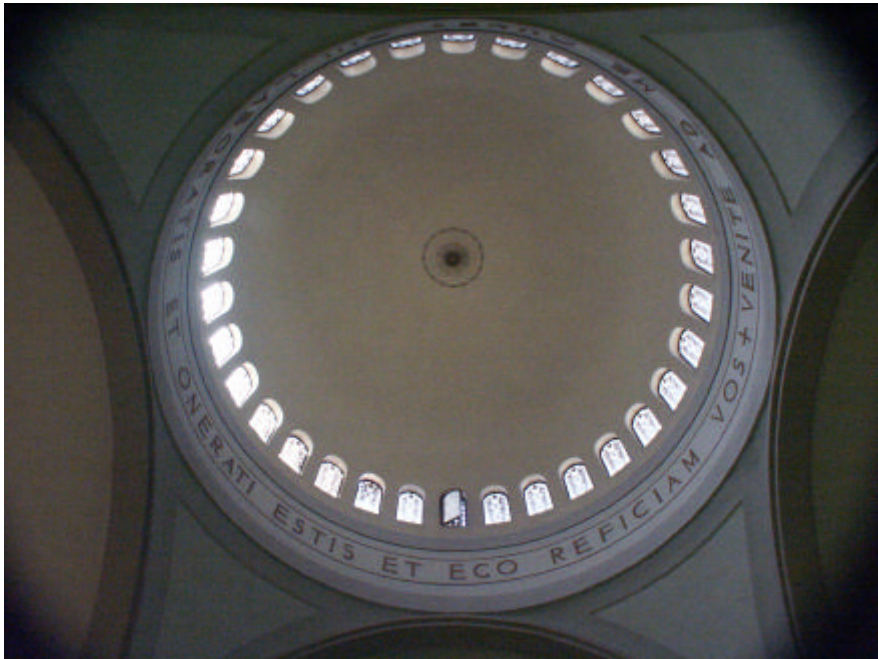
LESIÓN POR MOVIMIENTO		FICHA DE LESIONES: FISURAS HORIZONTALES EN CÚPULA	M/04
<p><b>ELEMENTO:</b> Cúpula semiesférica resuelta con dos hojas de ladrillo cerámico y zuncho perimetral de hormigón armado.</p>

<p><b>ANTECEDENTES:</b></p> <p>La cúpula se apoya sobre el zuncho de hormigón armado</p>			
<p><b>DESCRIPCIÓN:</b></p> <p>Aparece una fisura horizontal continua en el interior del tambor de la cúpula central, y pequeñas fisuras verticales que nacen en el tambor llegando a las ventanas. Algunas de esas fisuras continúan unos cuantos centímetros por encima de los huecos, también en vertical</p>

<p><b>CAUSA-DIAGNÓSTICO:</b></p> <p>Se trata de una fisura por dilataciones diferenciales entre diferentes sistemas constructivos. La cúpula de ladrillo cerámico se deforma de forma diferente al zuncho de hormigón armado.</p>

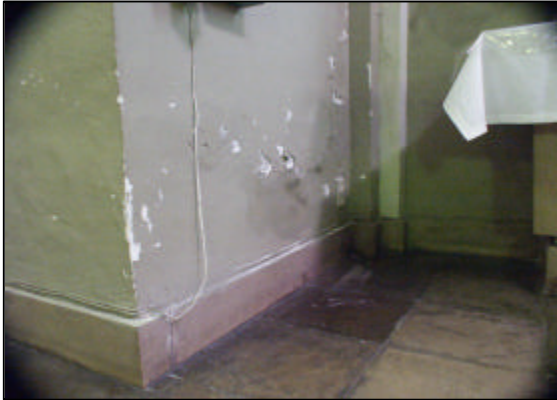
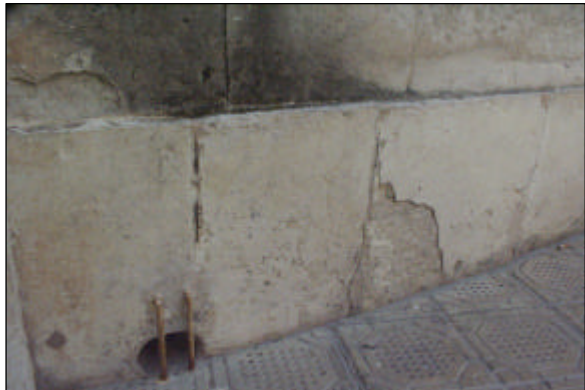
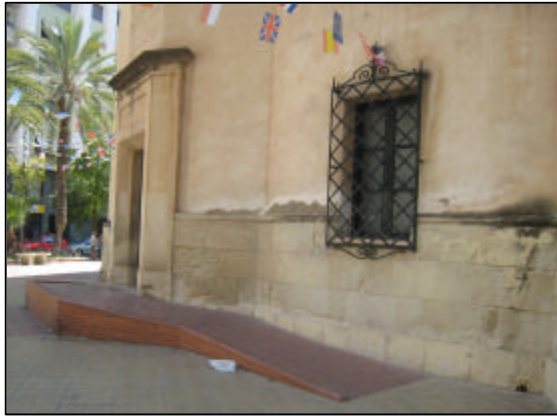
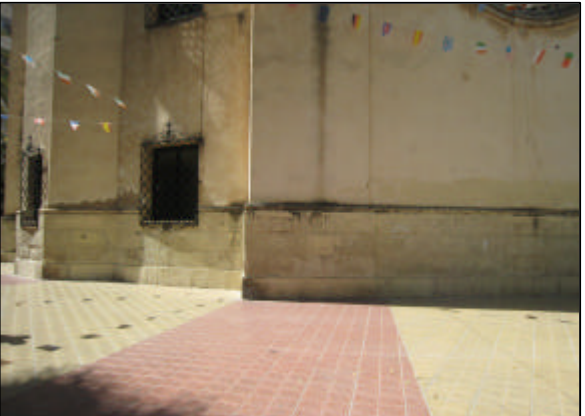
LESIÓN POR HUMEDAD		FICHA DE LESIONES: HUMEDAD POR ASCENSIÓN CAPILAR H/05	
<p><b>ELEMENTO:</b></p> <p>Cerramiento exterior de fábrica de mampostería de 38 cm de espesor con aplacado exterior de piedra caliza en zócalos y tabiques interiores de fabrica de ladrillo cerámico hueco.</p>			
<p><b>ANTECEDENTES:</b></p> <p>La lesión afecta a todo el zócalo del edificio,. Se han tomado medidas in situ con un termo-higrómetro oscilando la humedad contenida en los muros entre el 12% y el 40% con máximos puntuales del 60% en la parte posterior derecha y zonas junto a los desagües de las bajantes ocultas. Todo el entorno del edificio está pavimentado. En el año 1992 se ejecutaron las obras de urbanización de la plaza, para solventar problemas de accesibilidad. Recientemente se ha construido un parking subterráneo cercano.</p>			
<p><b>DESCRIPCIÓN:</b></p> <p>Se observan manchas de humedad en todo el zócalo tanto por el exterior como por el interior del edificio aproximadamente hasta 1,70 m del suelo. La piedra caliza que forma el zócalo presenta diferentes alteraciones originadas por la presencia de humedad. En la zona superior al zócalo aparecen desconchados del revestimiento e incluso hay zonas con eflorescencias.</p>

<p><b>CAUSA-DIAGNÓSTICO:</b></p> <p>Al estar los muros en contacto directo con el terreno se produce una absorción por capilaridad de la humedad contenida en el suelo. Dicha humedad se ve incrementada por la presión del vapor contenido en el terreno y que sube por el muro hasta evaporar a una altura aproximada de 1,20 m. que es donde se produce el equilibrio con la atmósfera. Las sales contenidas en el muro generan un mayor flujo de humedad por el fenómeno osmótico.</p>

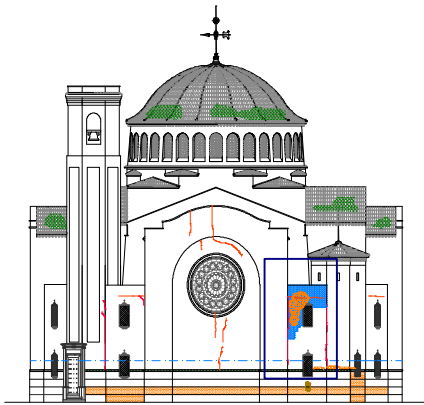
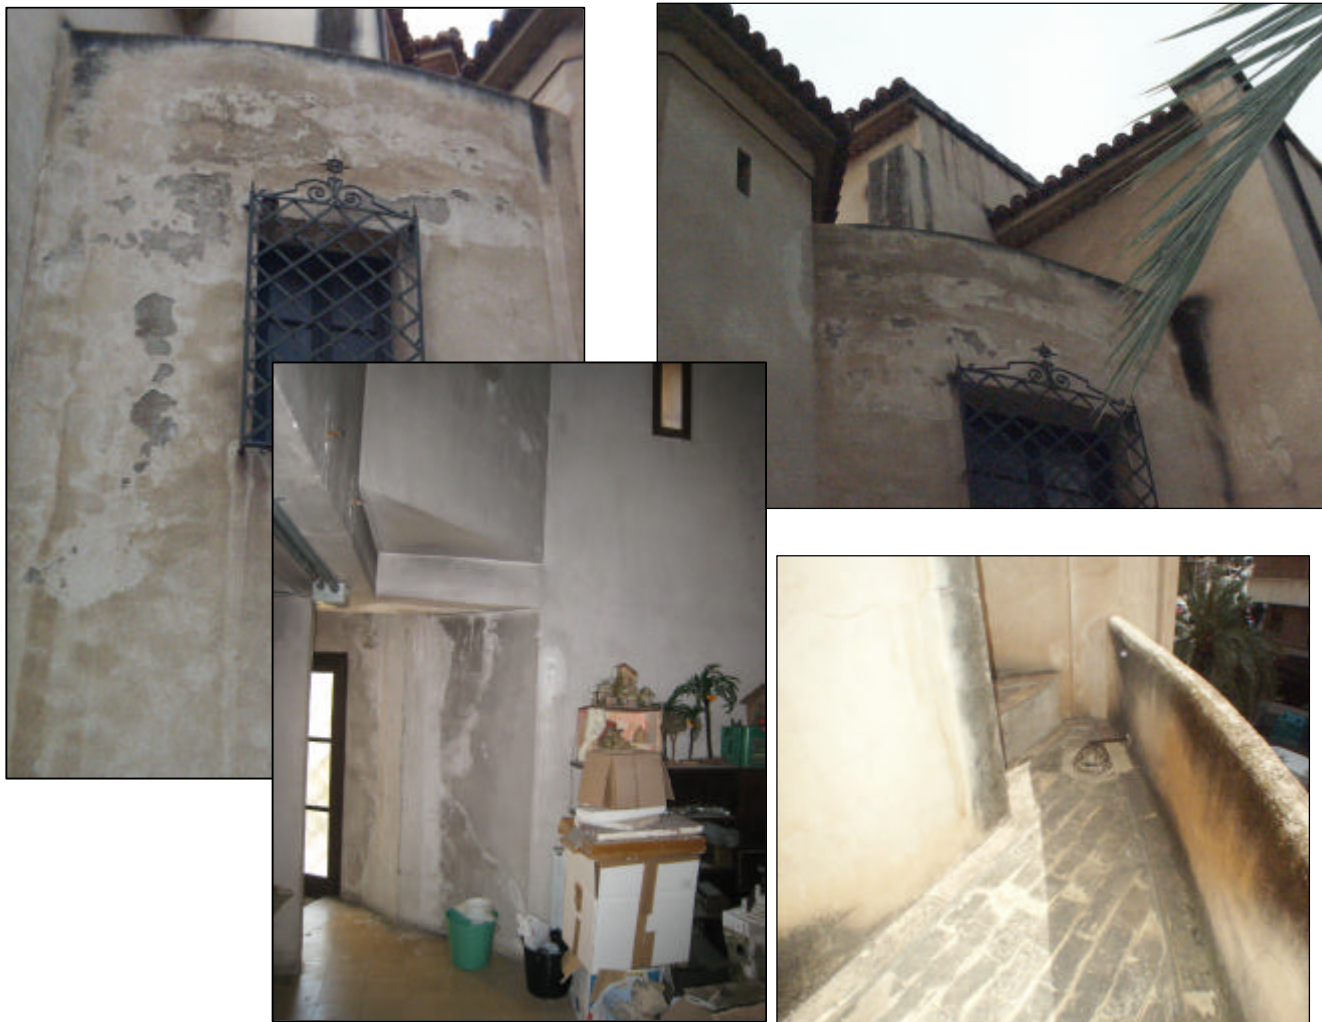
LESIÓN POR HUMEDAD	FICHA DE LESIONES: HUMEDAD POR FILTRACIÓN		H/06
<b>ELEMENTO:</b>  Cerramientos exteriores realizados con fábrica de ladrillo cerámico de 15 cm de sección.

<b>ANTECEDENTES:</b>  La lesión afecta a los antepechos en todos los cuerpos con cubierta plana. Las cubiertas planas recogen el agua mediante sumideros y bajantes ocultas.			
<b>DESCRIPCIÓN:</b>  Los antepechos en todos los cuerpos con cubierta plana, incluso zonas bajo los mismos, presentan manchas por humedad, desconchados con pérdida del revestimiento y abundante colonización de criptógamas. Ocasionalmente aparecen eflorescencias. Estas lesiones también aparecen en el interior del edificio en las mismas zonas donde se aprecian desde el exterior.

<b>CAUSA-DIAGNÓSTICO:</b>  Los sumideros que recogen el agua de las cubiertas planas están obturados por lo que el agua de lluvia se acumula en las cubiertas filtrándose en los paramentos.

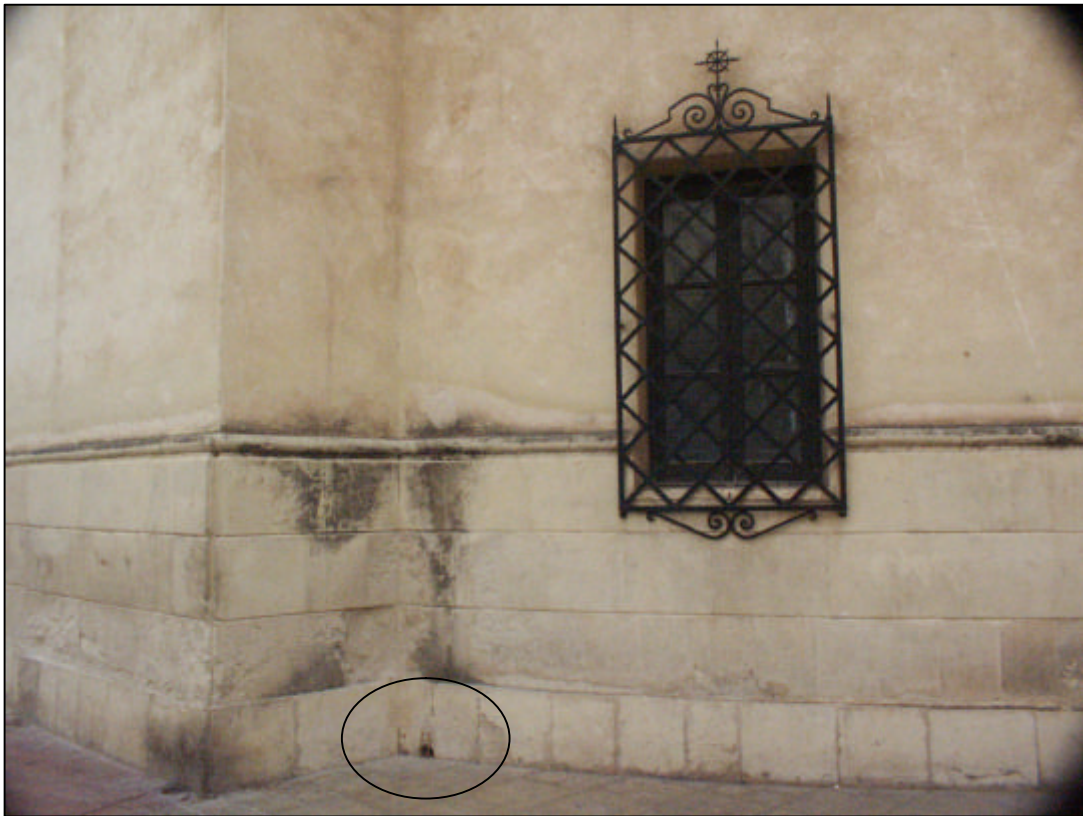
LESIÓN POR HUMEDAD		FICHA DE LESIONES: HUMEDAD ACCIDENTAL		H/07
<b>ELEMENTO:</b>  Cerramientos exteriores realizados con fábrica de mampostería y aplacado de piedra caliza.				
<b>ANTECEDENTES:</b>  El desagüe de las bajantes ocultas se realiza mediante unas perforaciones en el zócalo (observar detalle en foto adjunta).				
<b>DESCRIPCIÓN:</b>  Se aprecian manchas de humedad, biodeterioro y alteraciones del aplacado calizo en las zonas de los paramentos que albergan bajantes pluviales ocultas.

<b>CAUSA-DIAGNÓSTICO:</b>  Los desagües a través de perforaciones en el zócalo dejan que el agua se absorba directamente por la piedra natural en esas zonas incrementando la humedad accidentalmente y generando así otras lesiones secundarias.

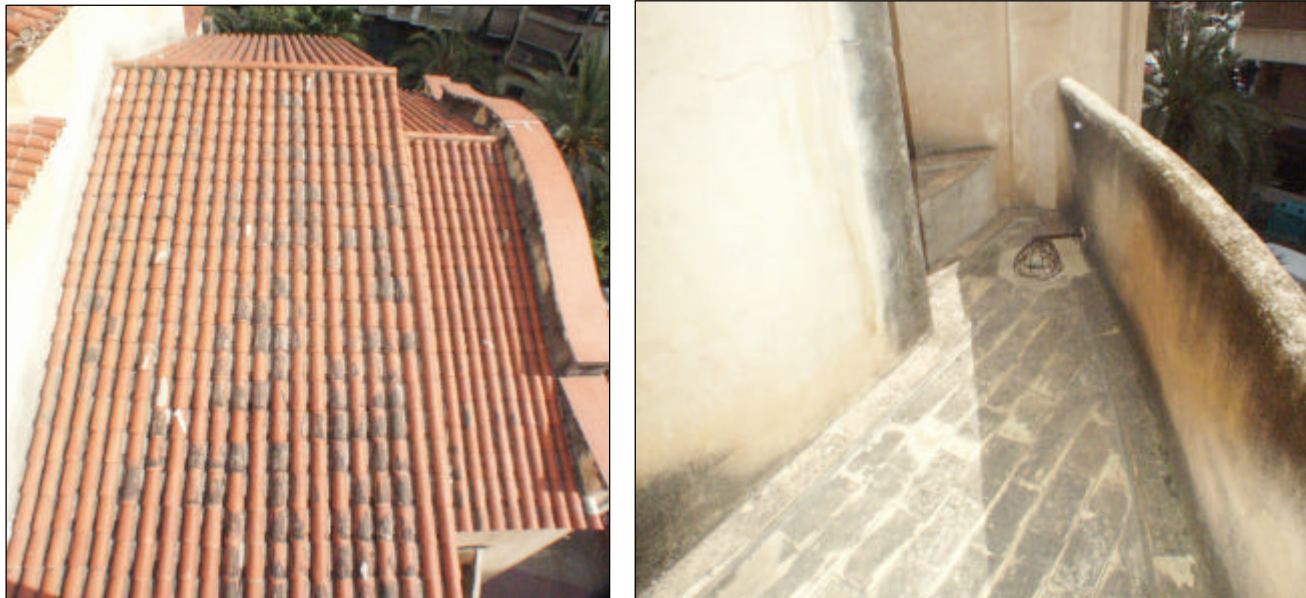
LESIÓN POR BIODETERIORO		FICHA DE LESIONES: COLONIZACIÓN DE HONGOS		B/08
<b>ELEMENTO:</b>  Materiales pétreos naturales y artificiales en paramentos y en cubiertas.				
<b>ANTECEDENTES:</b>  Los materiales pétreos naturales y artificiales que revisten el edificio poseen una elevada porosidad abierta, pudiendo retener la humedad durante mucho tiempo.				
<b>DESCRIPCIÓN:</b>  En todos los paramentos donde el agua se queda retenida por filtraciones o por capilaridad aparecen manchas decolores verdes, pardas o negras. Especialmente en los elementos horizontales como cubiertas planas, remates de muros y resaltes en fachadas.

<b>CAUSA-DIAGNÓSTICO:</b>  Las manchas que se observan son criptógamas (hongos y líquenes) vivas en colores verdes o pardos, o ya muertas de color negro. Estas colonizaciones se generan en zonas donde la humedad se puede quedar retenida, puesto que la necesitan para poder vivir. En el caso de las tejas antiguas la humedad se queda retenida en la porosidad abierta donde colonizan los hongos y líquenes.  .

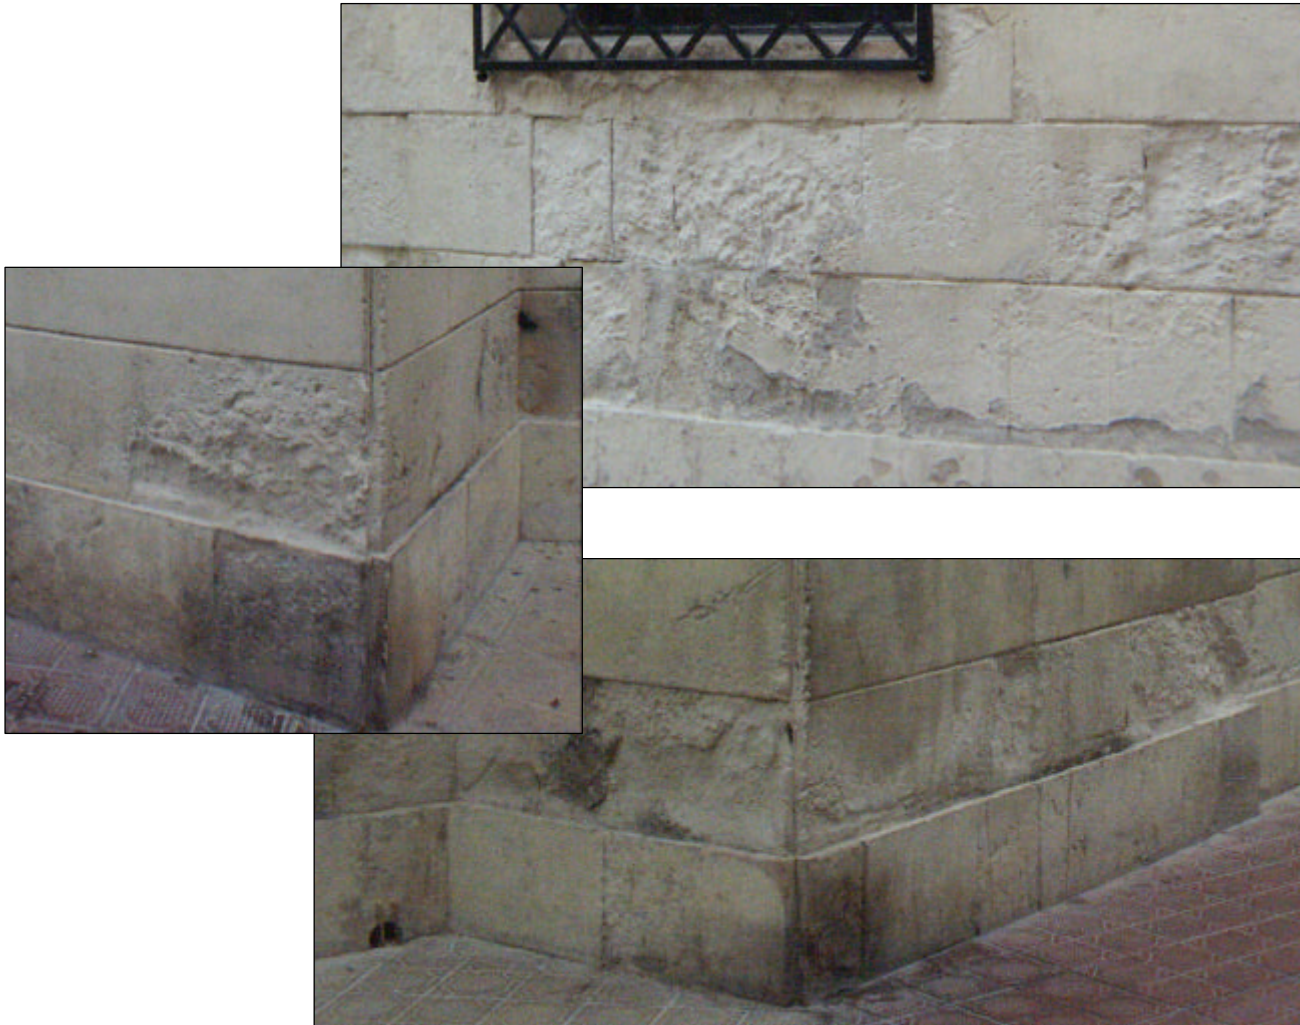
LESIÓN POR ALTERACIÓN PÉTREA	FICHA DE LESIONES: ALVEOLIZACIÓN	AP/09
<b>ELEMENTO:</b>  Zócalo de aplacado de piedra caliza.		
<b>ANTECEDENTES:</b>  Todo el zócalo presenta humedad por ascensión capilar, tambien aparecen zonas con eflorescencias.		
<b>DESCRIPCIÓN:</b>  Numerosas piezas de aplacado del zócalo presentan perdidas de materia en forma de alveolos, dejando la superficie muy alterada y rugosa. Este deterioro se observa principalmente en la segunda hilada del aplacado.

<b>CAUSA-DIAGNÓSTICO:</b>  La alveolización en los materiales pétreos se produce como consecuencia de las fuertes presiones que se generan al cristalizar las sales en el interior del pétreo, en zonas cercanas a la superficie. El pétreo se microfisura y se van generando oquedades en forma de alveolos.  La porosidad se incrementa, permitiendo la afluencia de mas agua con sales. Además la superficie específica del pétreo aumenta y por lo tanto la zona expuesta a los agentes metereológicos, acelerando el proceso de cristalización superficial. Tambien aumentan los intersticios donde pueden colonizar los hongos y líquenes.

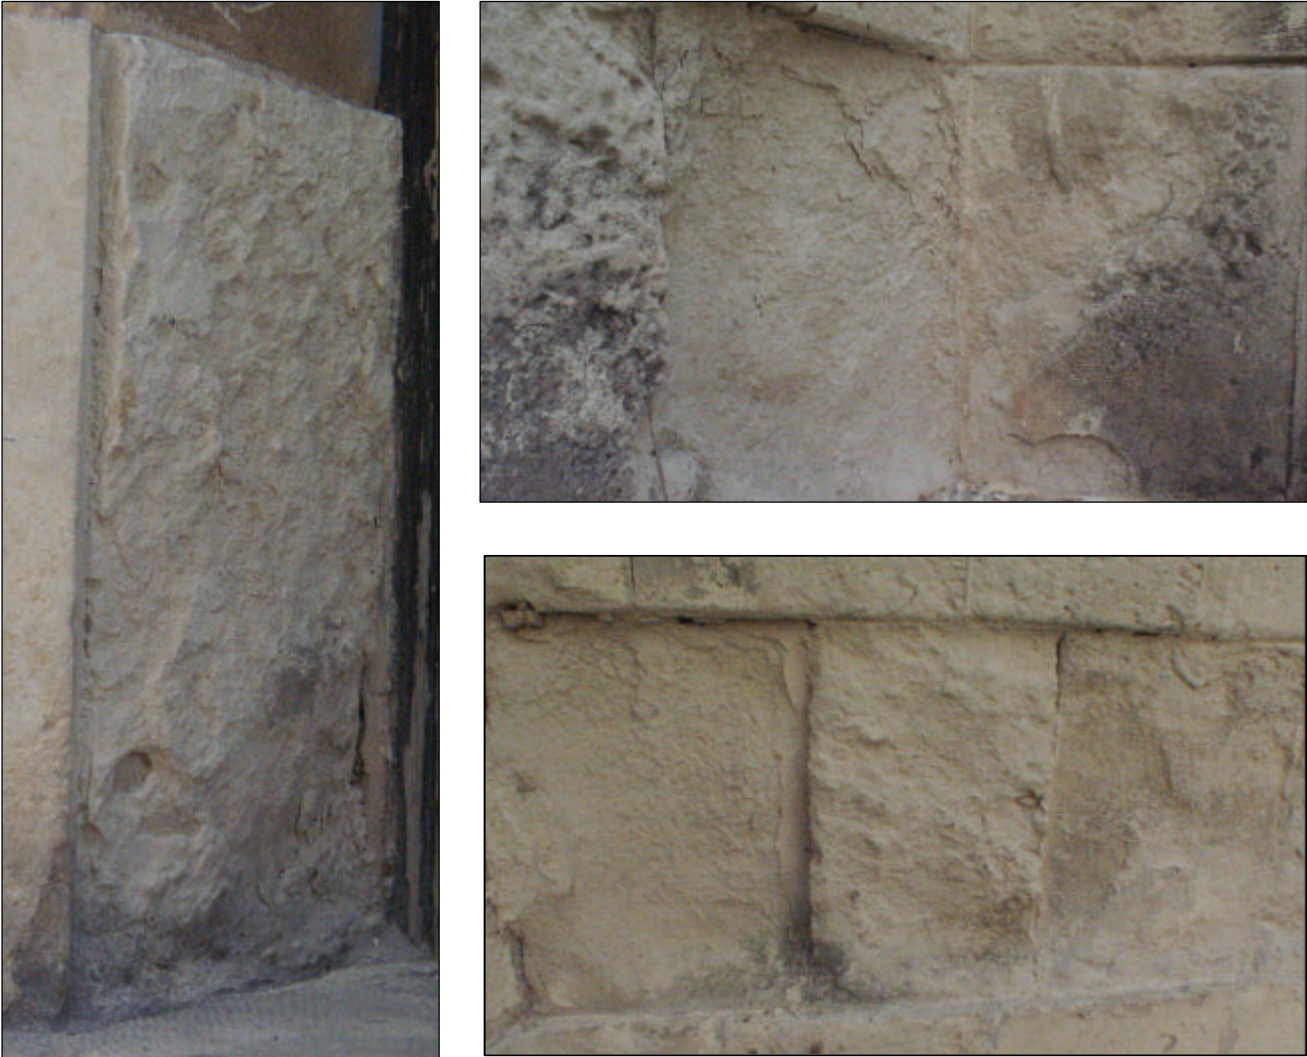
LESIÓN POR ALTERACIÓN PÉTREA	FICHA DE LESIONES: ARENIZACIÓN	AP /10
<b>ELEMENTO:</b>  Zócalo de aplacado de piedra caliza.		
<b>ANTECEDENTES:</b>  Todo el zócalo presenta humedad por ascensión capilar con aporte de sales.		
<b>DESCRIPCIÓN:</b>  Numerosas piezas de aplacado del zócalo presentan pérdidas superficiales de materia, dejando la superficie pulverulenta, rugosa y desagregada. Este deterioro se observa principalmente en la segunda hilada del aplacado.

<b>CAUSA-DIAGNÓSTICO:</b>  La arenización en los materiales pétreos detríticos compactos se produce como consecuencia de las fuertes presiones que se generan al cristalizar las sales en el interior del pétreo, en zonas cercanas a la superficie. El pétreo se desagrega separándose los clastos de la matriz cementante La porosidad se incrementa, permitiendo la afluencia de más agua con sales. Además la superficie específica del pétreo aumenta y por lo tanto la zona expuesta a los agentes metereológicos, acelerando el proceso de cristalización superficial. También aumentan los intersticios donde pueden colonizar los hongos y líquenes.

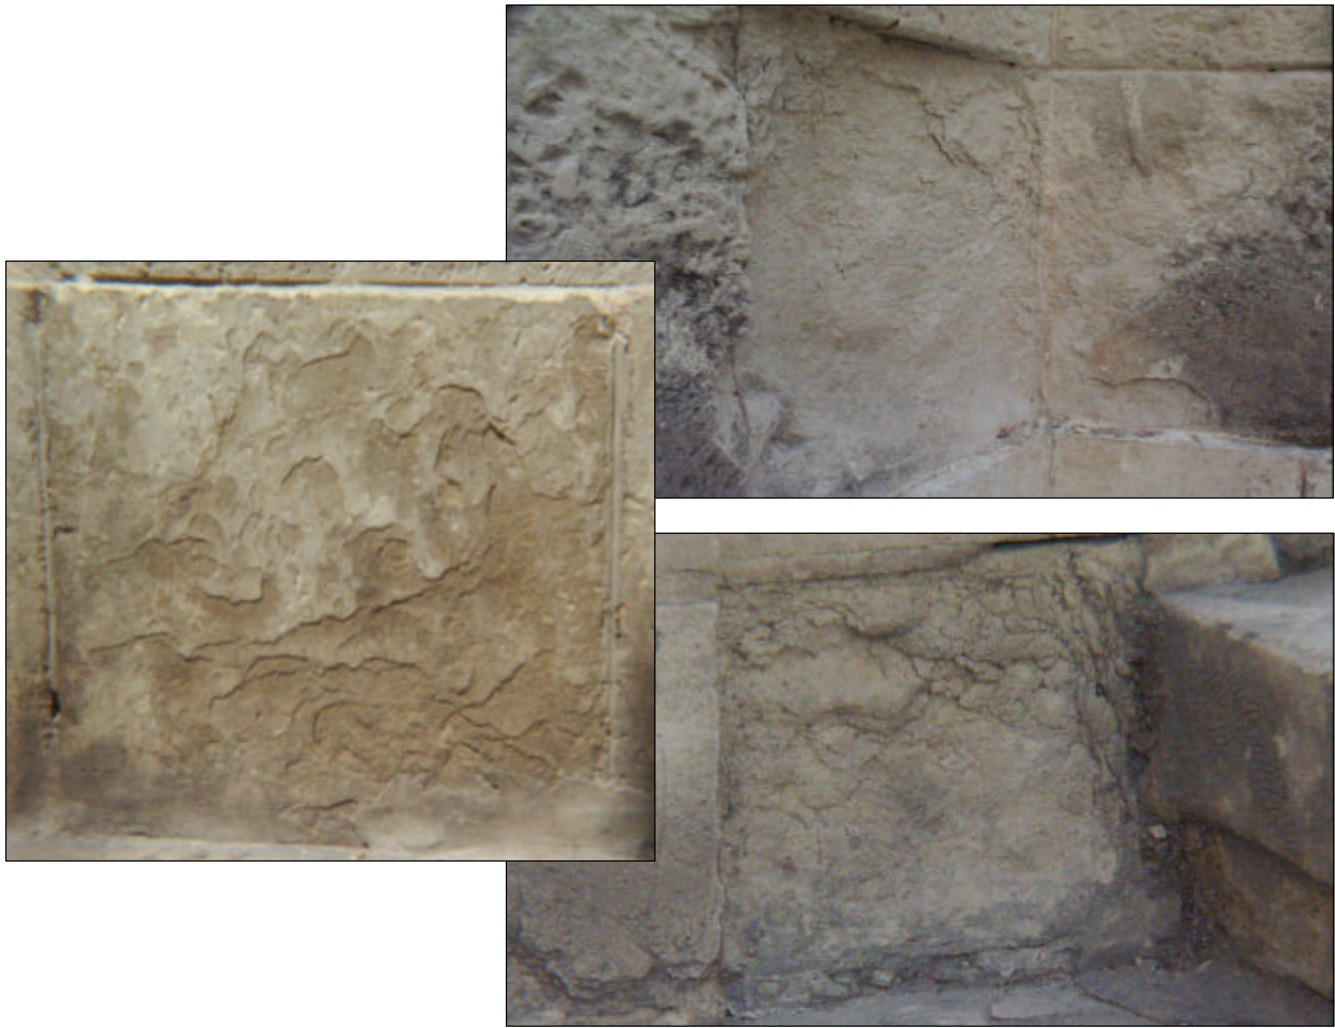
LESIÓN POR ALTERACIÓN PÉTREA	FICHA DE LESIONES: EXFOLIACIÓN .	AP/11
<b>ELEMENTO:</b>  Zócalo de aplacado de piedra caliza..

<b>ANTECEDENTES:</b>  Todo el zócalo presenta humedad por ascensión capilar, también aparecen zonas con eflorescencias.		
<b>DESCRIPCIÓN:</b>  Numerosas piezas de aplacado del zócalo presentan pérdidas superficiales de materia en forma de lascas, dejando la superficie muy alterada y rugosa. Este deterioro se observa principalmente en la segunda hilada del aplacado.		
<b>CAUSA-DIAGNÓSTICO:</b>  Se ha producido una exfoliación de la superficie del material pétreo de los aplacados que conforman el zócalo. Este tipo de alteración se genera por diferentes causas. La hipótesis mas acertada en este caso parece ser que se debe a las arcillas contenidas en la piedra acumuladas entre estratos de sedimentación, así como a las sales de aporte con la humedad capilar. Al hidratarse dichas arcillas y/o sales aumentan de volumen generando presiones que empujan pequeñas porciones de piedra superficial a modo de lascas.

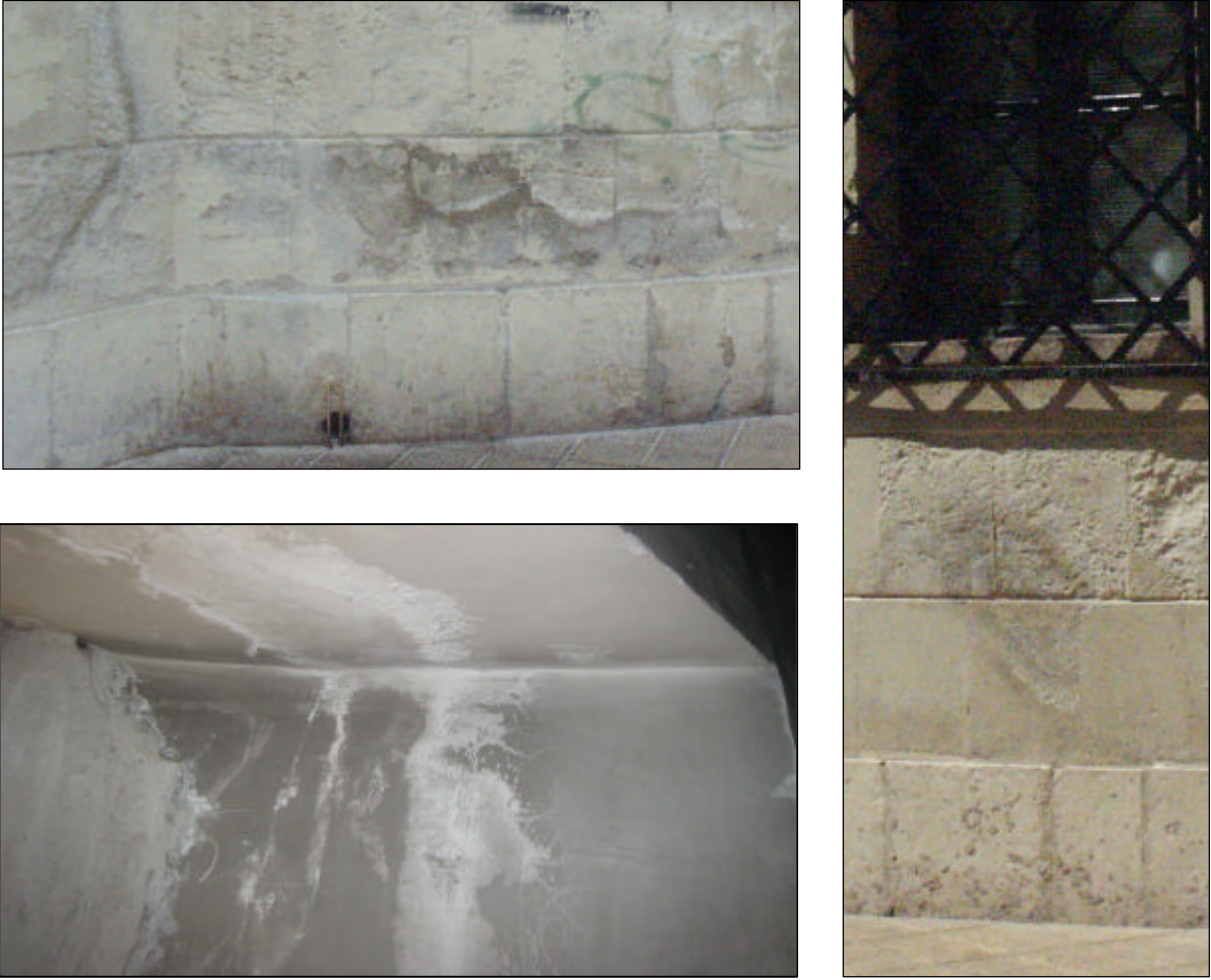
LESIÓN POR ALTERACIÓN PÉTREA	FICHA DE LESIONES: EFLORESCENCIASAP/12
<p><b>ELEMENTO:</b></p> <p>Cerramientos exteriores realizados con fábrica de mampostería revestida y aplacado de piedra caliza.</p> <p>Muros interiores revestidos.</p>

<p><b>ANTECEDENTES:</b></p> <p>El edificio presenta humedad por ascensión capilar y humedad por filtración.</p>	
<p><b>DESCRIPCIÓN:</b></p> <p>Se producen manchas con bordes blancos en zonas con alto grado de humedad, tanto en el exterior como en el interior, siendo en este último lugar donde mayor presencia de eflorescencias se observan.</p>	
<p><b>CAUSA-DIAGNÓSTICO:</b></p> <p>Se producen eflorescencias superficiales al cristalizar las sales que transporta el agua que asciendo por capilaridad o que embebe al muro en las filtraciones de cubiertas. Las sales disueltas en el agua cristalizan al evaporar el agua en la superficie de los materiales expuestos a zonas soleadas y/o ventiladas</p>

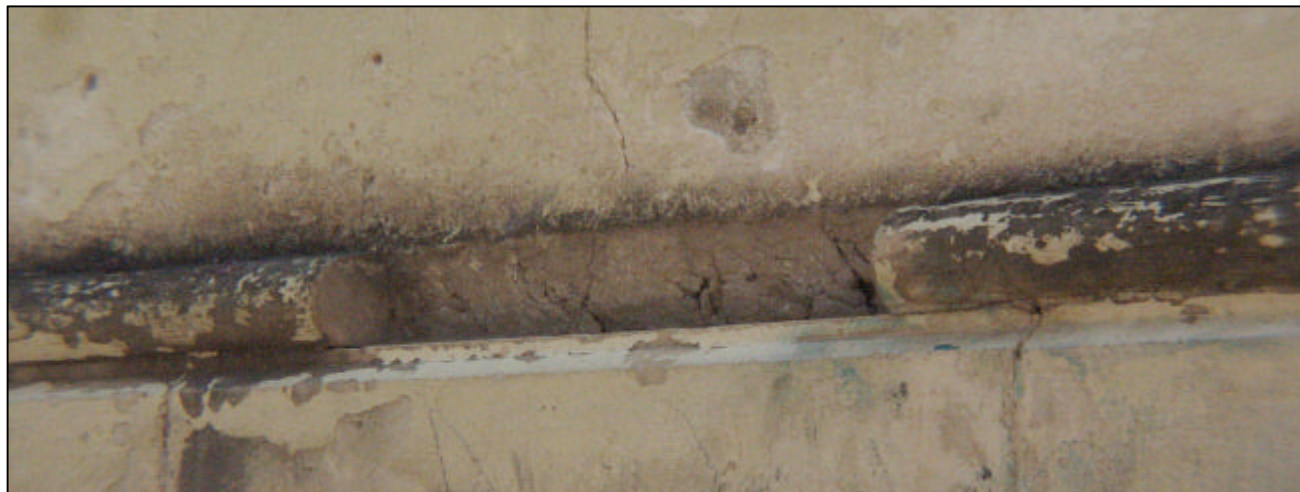
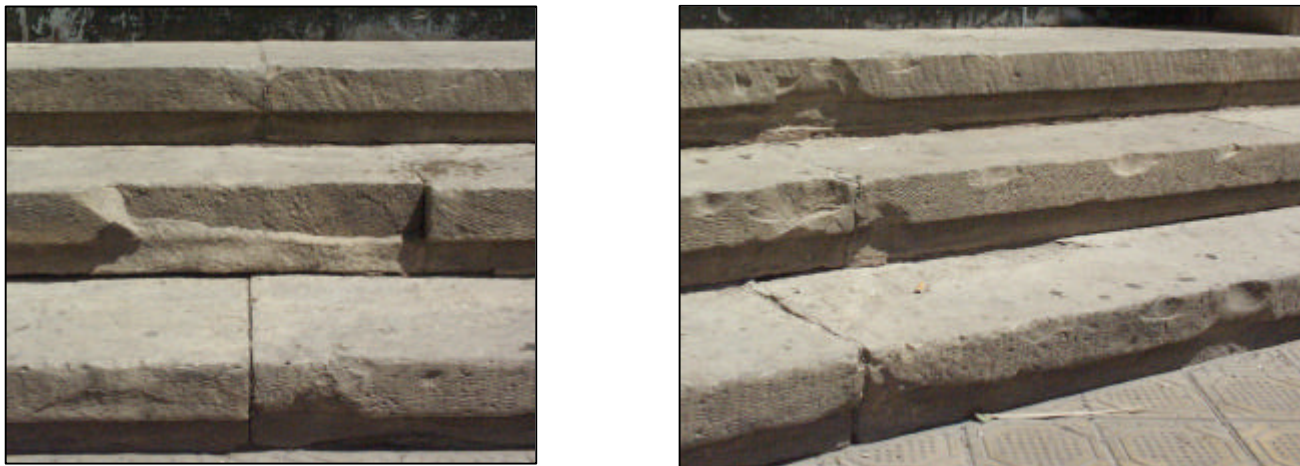
LESIÓN POR ALTERACIÓN PÉTREA		FICHA DE LESIONES: ROTURA CON PÉRDIDA DE MATERIA		AP/13
<b>ELEMENTO:</b>  Zócalo de aplacado de piedra caliza y peldaños de piedra natural.				
<b>ANTECEDENTES:</b>  Una de las piezas de remate del zócalo posterior se ha desprendido por completo y se observa que el paramento esta limpio, sin restos de mortero.				
<b>DESCRIPCIÓN:</b>  En zonas localizadas se ha producido la rotura de elementos pétreos naturales con pérdida de materia, incluso en la fachada posterior se ha perdido una pieza entera de remate de zócalo (observar imagen adjunta). En los peldaños exteriores se han desprendido varios fragmentos de los bordes.

<b>CAUSA-DIAGNÓSTICO:</b>  En las roturas que se estudian en esta ficha hay dos causas diferentes para cada una de las lesiones. En el caso del <b>desprendimiento de la pieza de remate del zócalo posterior</b> , éste <b>se debe a un defecto de ejecución</b> puesto que se ha desprendido por completo y no se observan restos del mortero de agarre. En el caso de rotura con desprendimiento de parte del peldaño, la causa es una <b>rotura a flexión por la zona más débil</b> , correspondiendo probablemente con fisuras internas.
